AMARAN KESELAMATAN PENTING

Notis Penarikan Balik PRO Vibe Stem (Aloi)

Siaran Pengguna Akhir

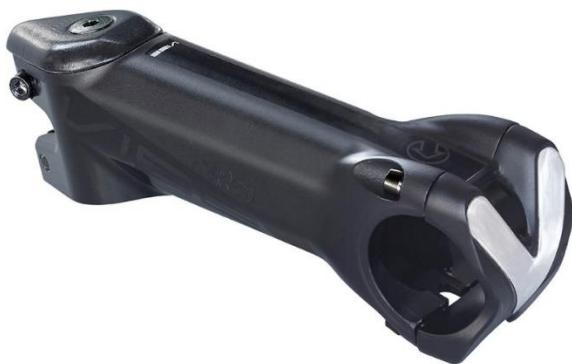
Rajah 1: PRO Vibe Stem (Aloi) yang terkesan akibat penarikan balik.

Shimano Europe B.V. (“Shimano”), pemilik jenama PRO telah mengenal pasti bahawa PRO Vibe Stem (Aloi) daripada kelompok tertentu boleh mengalami keretakan dalam keadaan tertentu. Shimano mengeluarkan notis berhenti menunggang dan penarikan balik terhadap semua PRO Vibe Stem (Aloi) yang dijual sejak Mei 2020. Produk yang terkesan akibat penarikan balik boleh dikenal pasti melalui tanda jenama terkenal ‘V’ berwarna perak pada plat muka batang dan bolt pemasangan yang menghadap ke depan.

Jika anda memiliki batang yang terkesan, berhenti menggunakanannya. Sila hubungi wakil penjual tempat asal anda membeli produk tersebut dan pulangkan produk yang terkesan kepada mereka. Wakil penjual telah diberi kuasa untuk memberikan batang gantian (bergantung pada ketersediaan) atau menawarkan bayaran balik bagi produk yang ditarik balik.

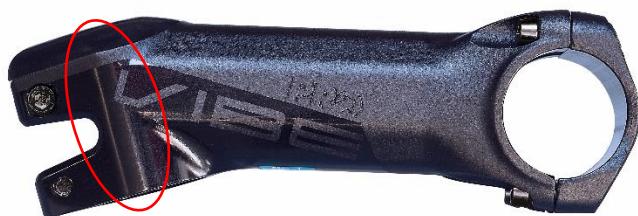
Kakisan boleh menyebabkan keretakan terbentuk di kawasan pengapit pada tiub kemudi sepit udang (seperti yang diserahkan dalam Rajah 2).

Rajah 2: Keretakan boleh berlaku di kawasan pengapit pada tiub kemudi sepit udang.

Jika keretakan tidak dapat dikesan oleh pengguna dengan secepat mungkin, keretakan tersebut boleh merebak sehingga terpisah sepenuhnya daripada batang. Jika ini berlaku semasa sedang menunggang, pengguna boleh hilang kawalan ke atas basikal dan terjatuh, lalu menimbulkan risiko kecederaan kepada pengguna yang kemalangan.

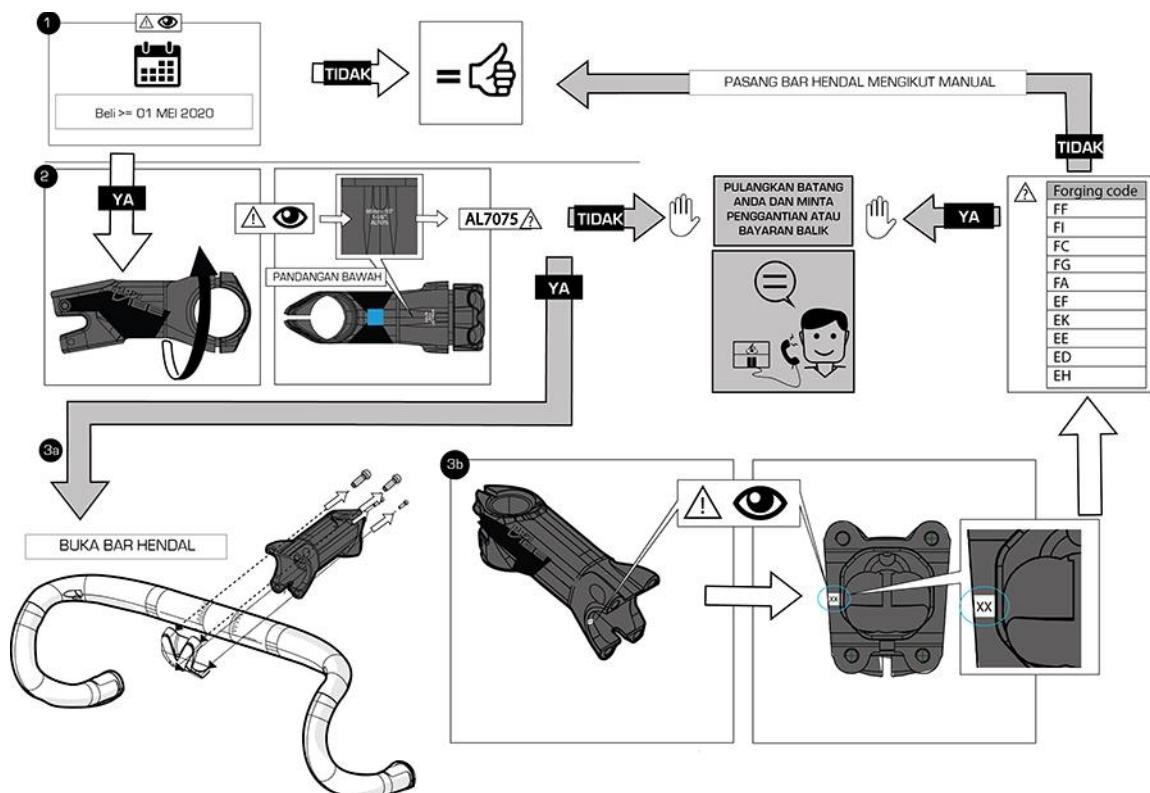
Rajah 3: Prosedur untuk memeriksa sama ada batang terkesan atau tidak.

Langkah 1: Adakah batang itu dibeli pada atau selepas Mei 2020?

Langkah 2: Adakah batang itu mempunyai tanda AL7075 di bahagian bawah?

Langkah 3a: Tanggalkan bar hendal dan teruskan ke langkah 3b

Langkah 3b: Adakah batang itu mempunyai salah satu daripada kod berikut di sebelah kiri (FF, FI, FC, FG, FA, EF, EK, EE, ED, EH)?

Ya: Batang tersebut terkesan, sila hubungi wakil penjual anda untuk penggantian atau bayaran balik
